INFORME DE ENSAYO

CLIENTE: **BAYARZ**
SOLICITANTE: **NICOLÁS BAYLIN**
DIRECCIÓN: **URDAIRE, 6**
20810 ORIO (GUIPÚZCOA)

MATERIAL ENSAYADO: **MAMPARA REF. «IGORA»**
OBJETO DE LA PETICIÓN: **ENSAYOS MECÁNICOS SEGÚN UNE 41955-2:2000**

«IGORA»

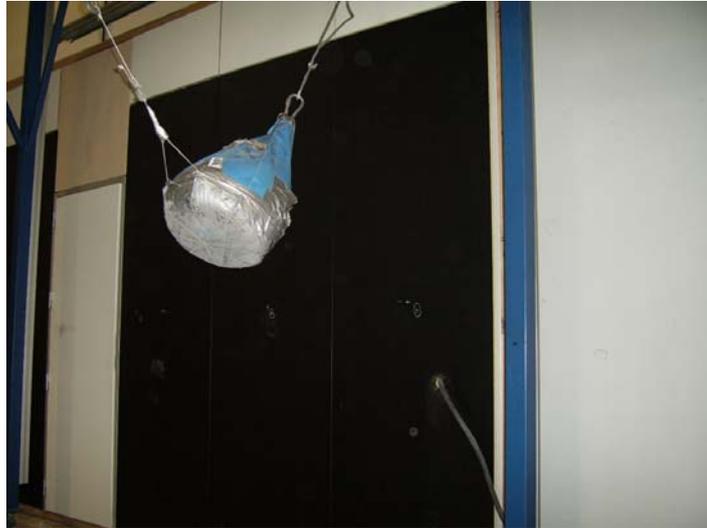
Punto a: Se desclipan varios linajes, pero el panel sigue amarrado a la estructura.

Punto b: Salen todos los clipajes de un lado, pero el panel sigue bien amarrado a la estructura.

Punto c: La punta sigue funcionando perfectamente. Arriba a la derecha se desclipe un clipaje.

Ensayo de impacto de cuerpo blando
