## INFORME DE ENSAYO

MATERIAL ENSAYADO: **MAMPARA REF. «IGORA»**  
OBJETO DE LA PETICIÓN: **ENSAYOS MECÁNICOS SEGÚN UNE 41955-2:2000**

### «IGORA»

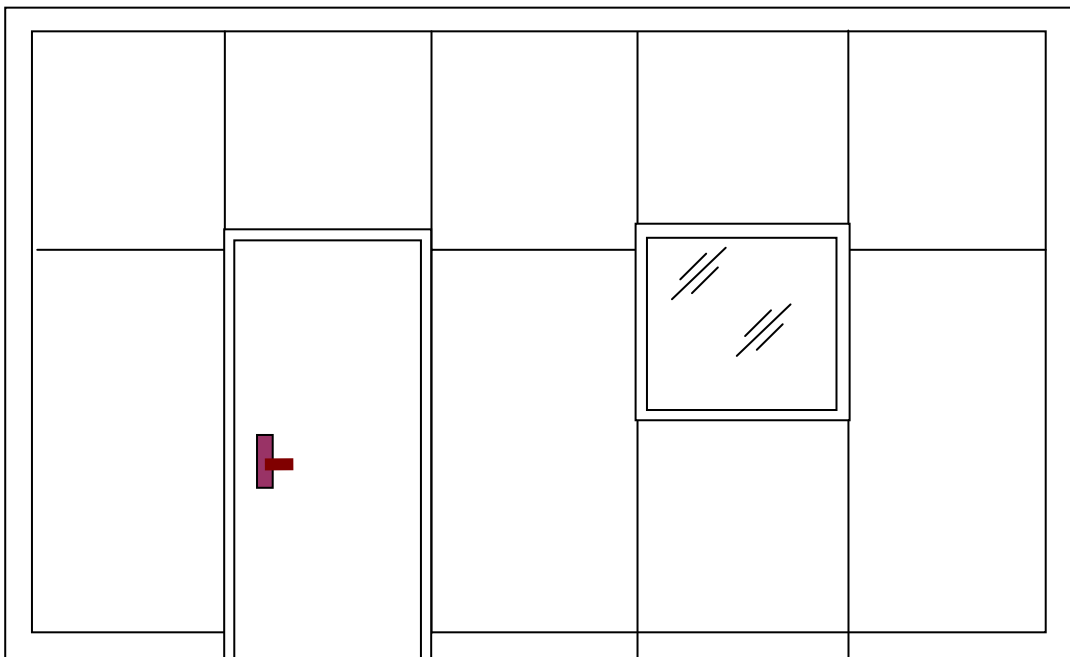
Figura 2: montaje intermedio

- **Montaje inicial – montaje intermedio:** consiste en girar el conjunto  $180^\circ$  sobre su eje vertical, lo que equivale a girar cada elemento  $180^\circ$  y trasladarlo al lado opuesto de la alineación. Para ello, se desmonta completamente la muestra y se vuelve a montar, según el siguiente esquema:

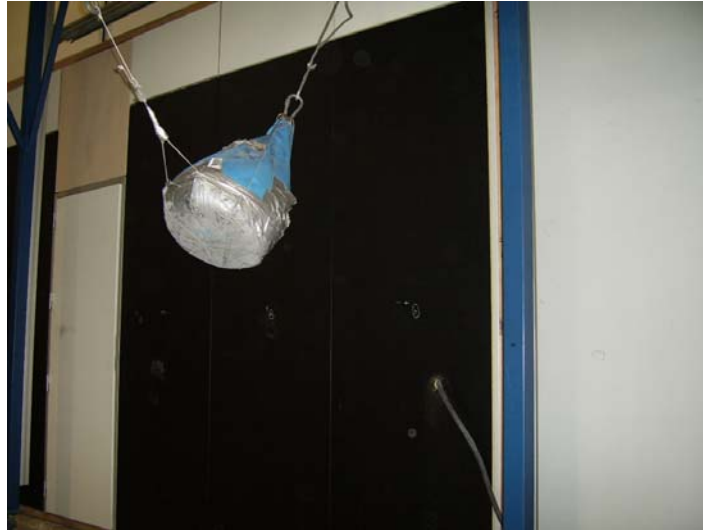
**Ensayo de impacto de cuerpo blando**

En las siguientes fotos, se muestran detalles de los ensayos.
